Referenz

Produkt: Nanotol® Mineralische Oberflächen Protector

Ort: Dubai

Objekt: Sandsteinpalast

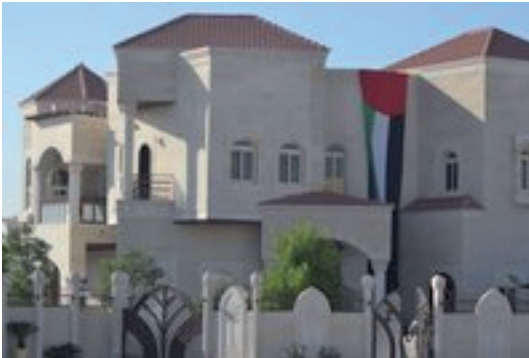
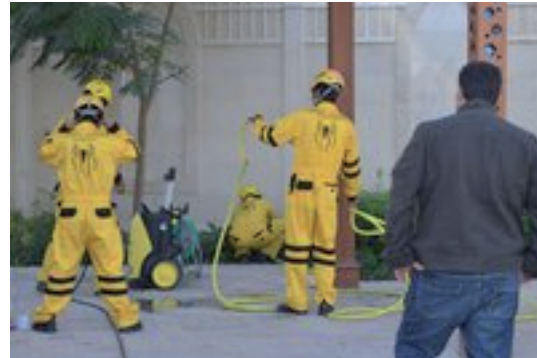
Durch die Lage direkt am Meer dringt feuchte, salzhaltige Luft in den Stein ein. Nach der Verdunstung bleibt das Salz im Stein zurück und verursacht an der Innenseite der Wände durch seine hygroskopische Eigenschaft (bindet die Luftfeuchtigkeit) eine Fleckenbildung und langfristig Schimmel.

Im November 2012 wurde ein Sandsteinpalast in Dubai mit Nanotol Mineralische Oberflächen Protector behandelt. Nach der Versiegelung blieben die Wände trocken, Wasser drang nicht mehr ein. Die Feuchtigkeit und damit der Salzgehalt im Stein konnte deutlich gesenkt werden.

Dank Nanotol Mineralische Oberflächen Protector konnte das Problem behoben werden.
